IMPLEMENTACIÓN DE SISTEMA DE INFORMACIÓN GEOGRÁFICA QUATUM SIG PARA REGISTRAR LAS CONDICIONES DE LA VIA L003 LA EN VENEZUELA

IMPLEMENTATION OF QUATUM GIS GEOGRAPHICAL INFORMATION SYSTEM TO REGISTER THE CONDITIONS OF THE L003 LA ROAD IN VENEZUELA

R. Duran¹, I. Romero², J. Suárez³

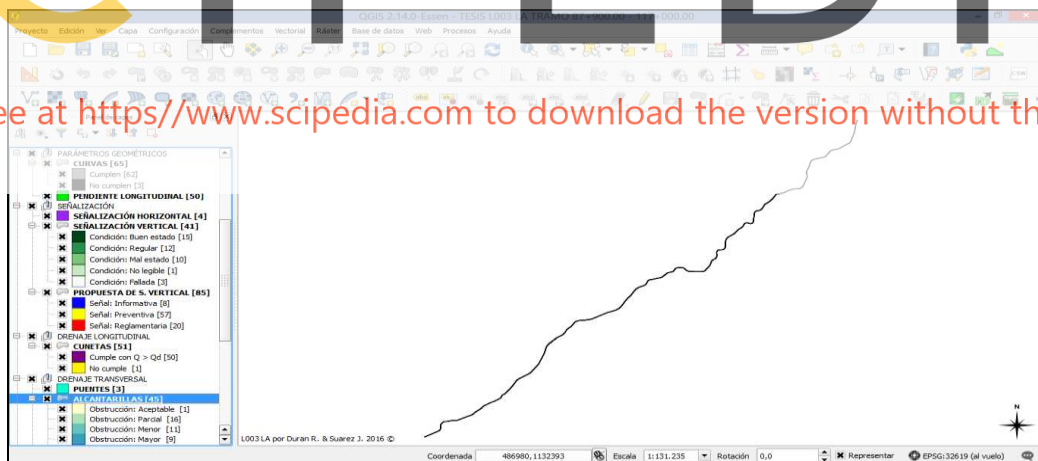
Figura 6. Capas del mapa temático

Luego se transformaron en archivos SHP, para almacenar la información reportada en archivos de Excel y PDF. De esta forma se consigue que el acceso a la información sea sencillo para cualquier usuario, ya que se hará la representación de las características y condiciones de la vía a través de capas, mostrando recursos visuales como superficies de distintos colores o tramas (ver Figura 6). Cargándose posteriormente los atributos correspondientes a cada capa del mapa temático, y se unió a su respectiva capa, agregando también la columna donde se almacena el hipervínculo a la ficha del elemento de existir esta (ver Figura 7).

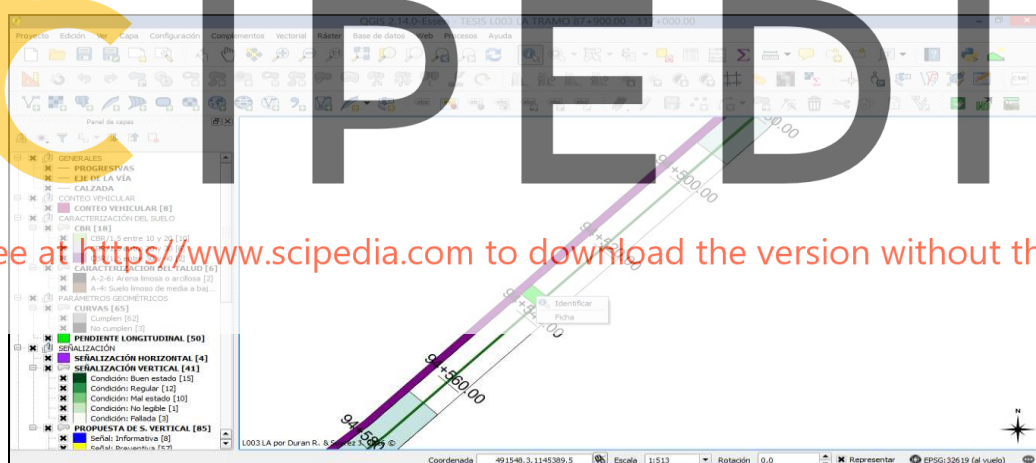
Figura 9. Opciones presentadas por el software

El acceso a la información vendrá dado con solo ubicar la capa de interés y seleccionar el objeto espacial del que se requiera conocer sus datos (ver Figura 9)
